'Herinrichten met gestaalde precisie'

# Innovatieve herinrichting

# Paleistuinen van Paleis het Loo

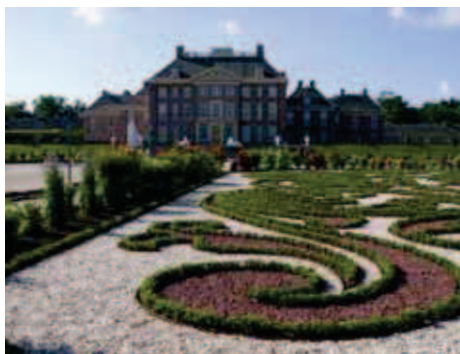
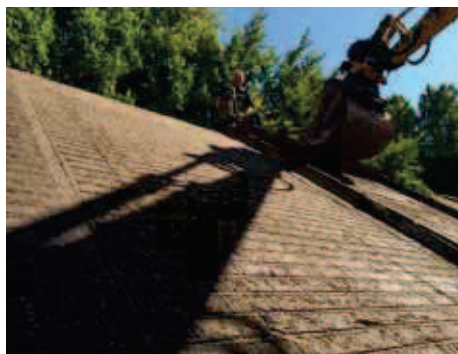
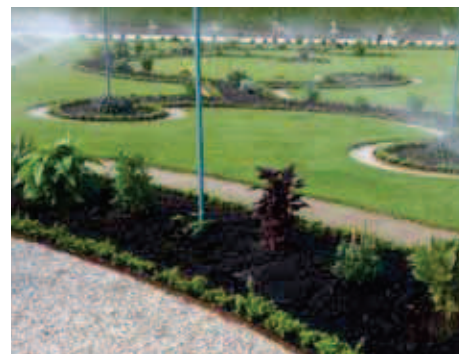
De renovatie heeft in diverse fasen plaatsgevonden. Elke tuin is vrij gemaakt van beplanting, grind,

kunststof opsluiting en 30 cm ondergrond. Vervolgens is de beregening vervangen en in de ondergrond drainage aangebracht. Hierop is nieuwe teelaarde aangebracht voor de beplanting en gras. Daar waar er cortenstalen platen zijn geplaatst is de ondergrond voorzien van zand. Om de kenmerkende figuratie ook in de toekomst te behouden heeft men gekozen voor cortenstaal waarmee een lange levensduur is gegarandeerd.

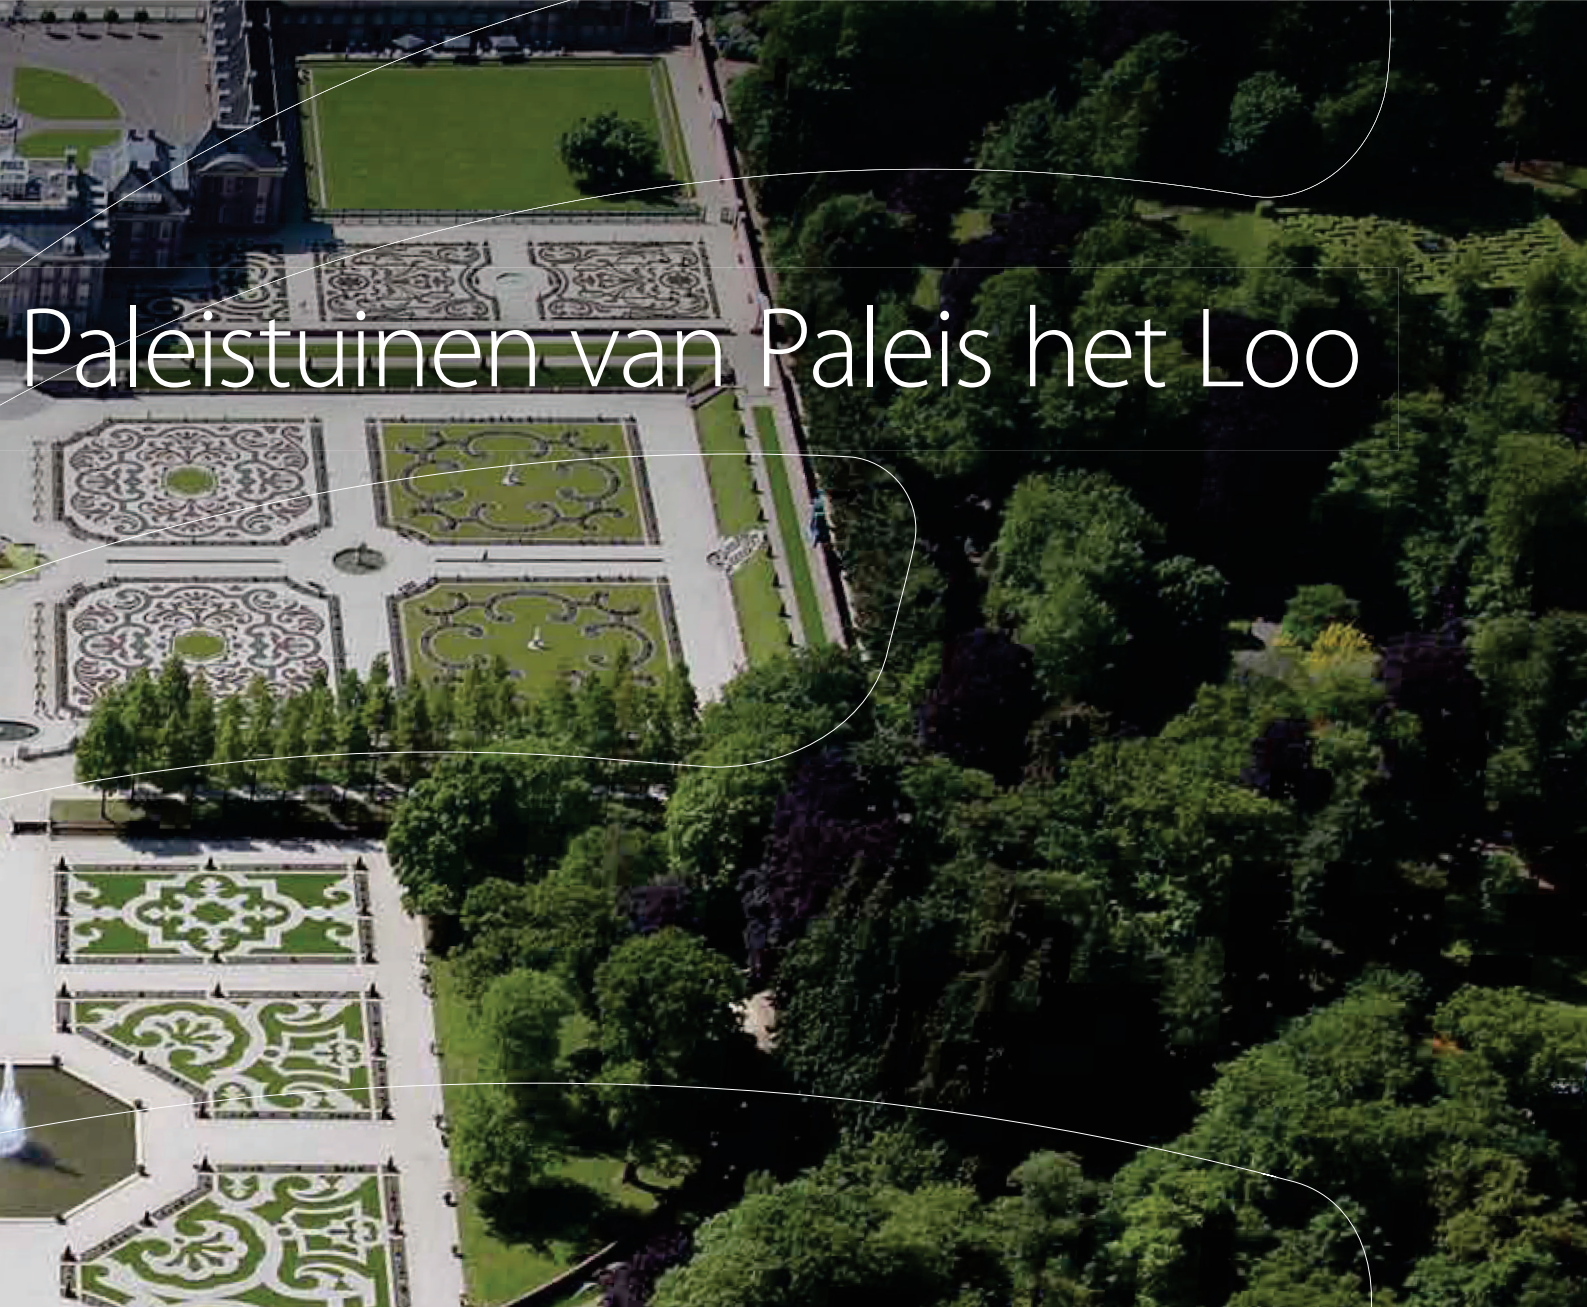
De tuin is in GPS uitgezet waarmee er middels precisie de cortenstalen omranding kon worden geplaatst. Bij de koningstuin, koninginnetuin en Benedentuin zijn door de verfijnde figuratie geperforeerde cortenstalen platen toegepast waarop de figuratie lasergestuurd is uitgesneden en buiten als een grote puzzel is neergelegd. Na de plaatsing is de figuratie ingevuld met drie kleuren grind (rood, wit en zwart), de hagen
