Zeewolde gaat strijd aan met Japanse duizendknoop

Duitse proef met inpakken en afdekken krijgt Nederlands vervolg

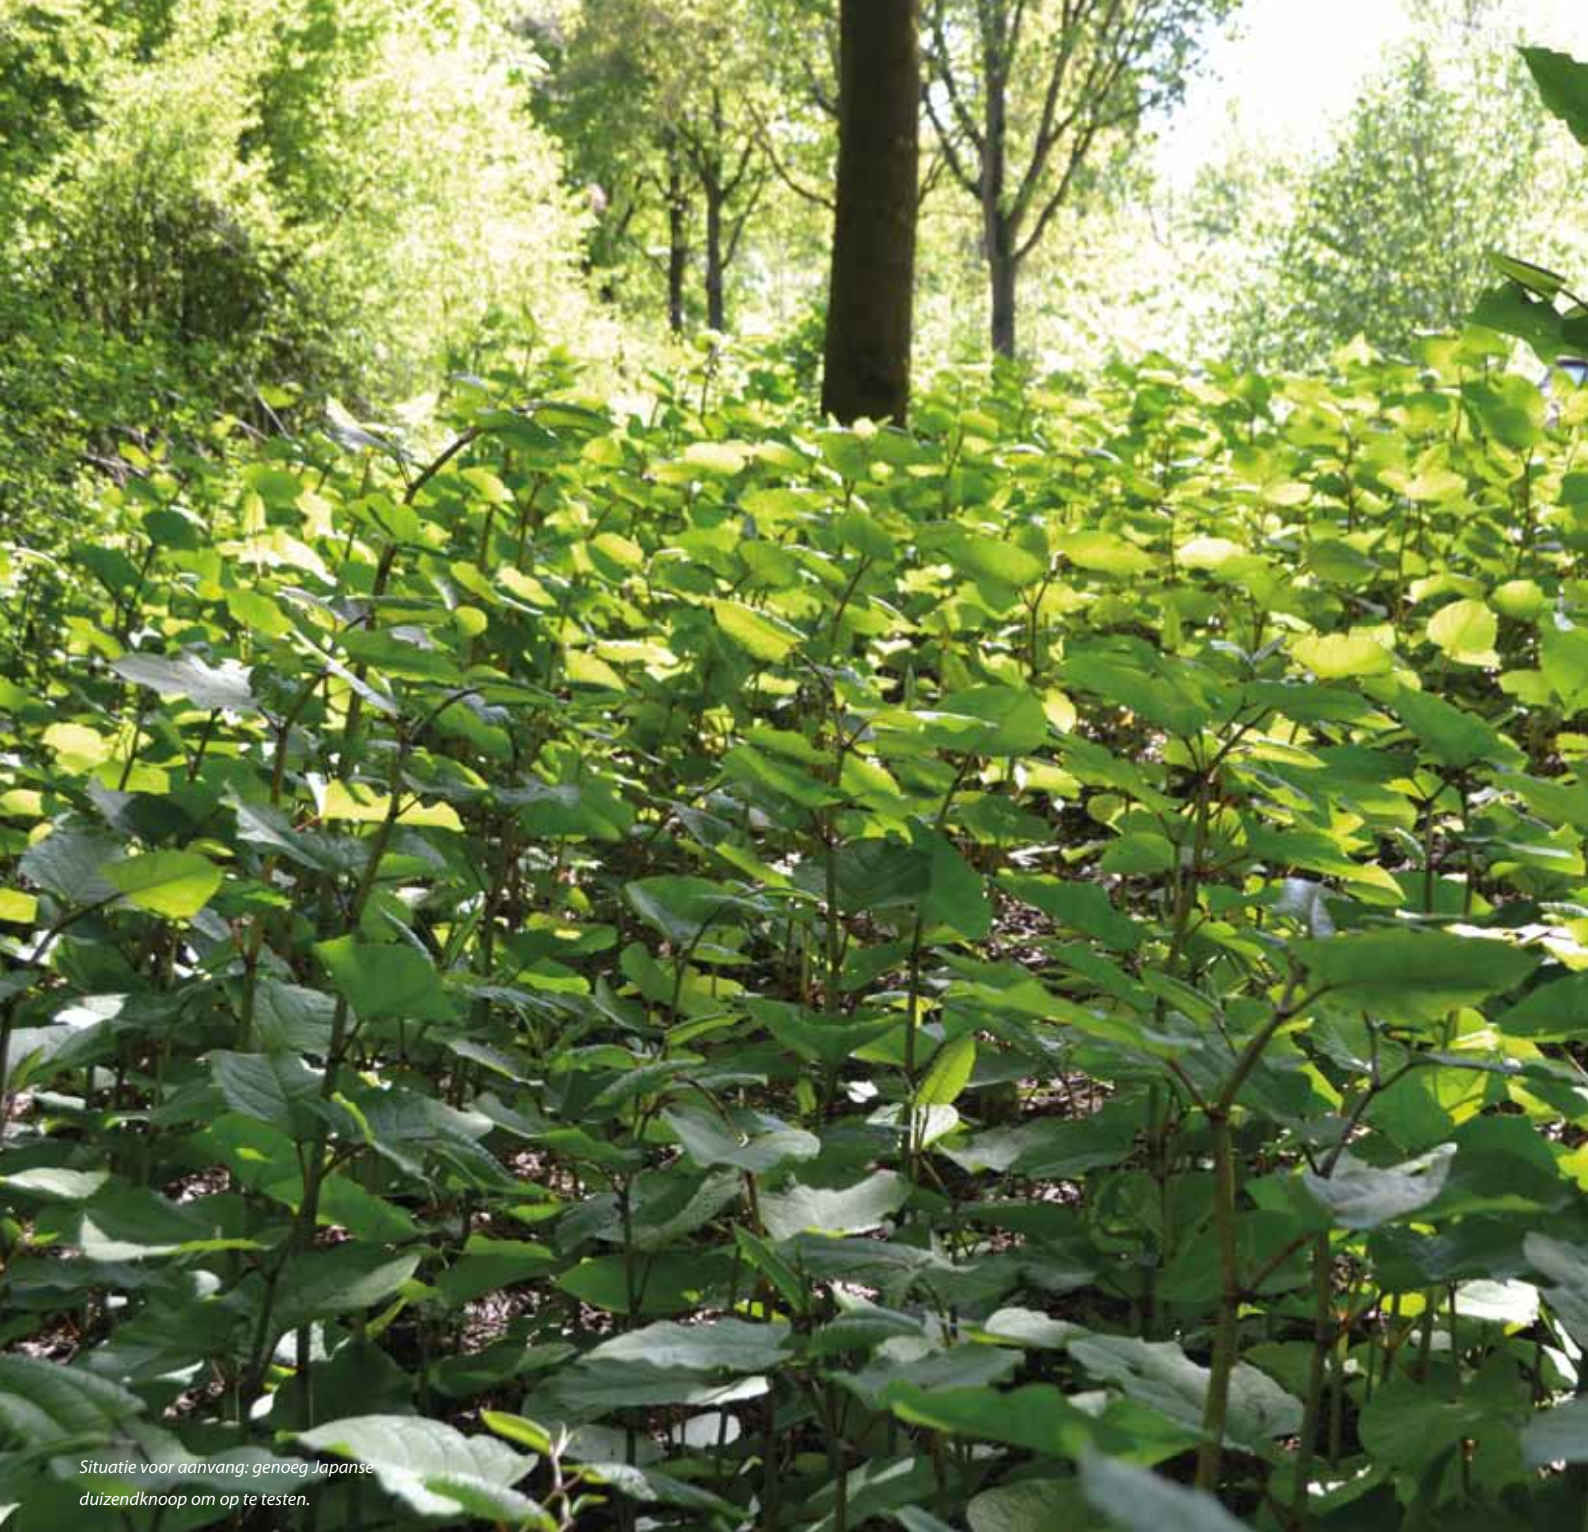
Situatie voor aanvang: genoeg Japanse duizendknoop om op te testen.

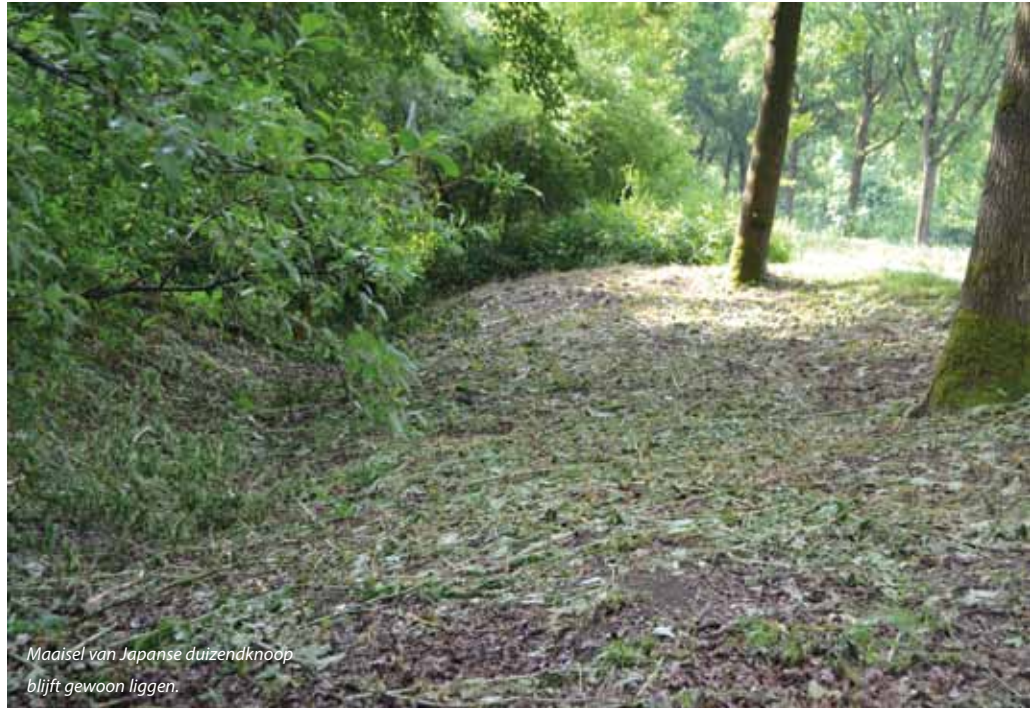
Maaisel van Japanse duizendknoop blijft gewoon liggen.

De proef stoelt op het idee dat Japanse duizendknoop door een tekort aan uv en groeiruimte in een 'slaapmodus' belandt en niet verder groeit. Een korte uitleg over de proefopzet. Allereerst wordt de plant gemaaid en zo fijn mogelijk gehakseld. De maaresten blijven op het perceel liggen en worden niet afgevoerd, om de kans op besmetting te verkleinen. Het perceel, inclusief de wortels in de grond en de maaresten, wordt vervolgens afgedekt met een waterdoorlatend doek waar de plant niet doorheen kan groeien. Daarbovenop wordt een laag schone aarde gestort van minimaal twintig centimeter dik. Het idee is de plant langere tijd, zeker een aantal jaren, in de grond te laten zitten. Door het afdekken met grond wordt een tegenkracht gecreëerd: de plant groeit in het begin nog door, maar door de doorlatendheid van het doek zal er ook weer vegetatie op deze grond groeien.

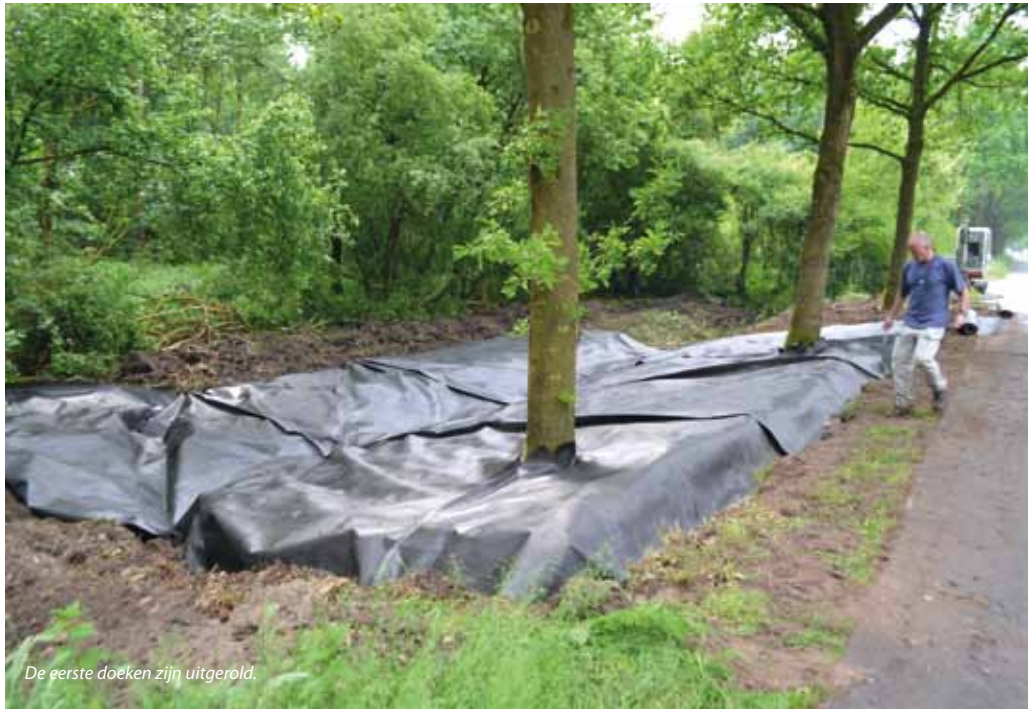
De eerste doeken zijn uitgerold.

Het is de eerste locatie in Nederland waar deze proef wordt opgezet. Op 22 mei werd in opdracht van Donkergroen, medeverantwoordelijk voor het onderhoud in Zeewolde, door aannemer Bezee gestart met het graven van een geul van circa 50 centimeter om het stuk grond. (Voor het beste resultaat adviseert Rootbarrier overigens 100 cm.) Hierbij is het belangrijk dat alle vervuilde grond op het af te dekken gebied wordt gelegd. Vervolgens werden de rollen uitgerold tot in de smalle geul.

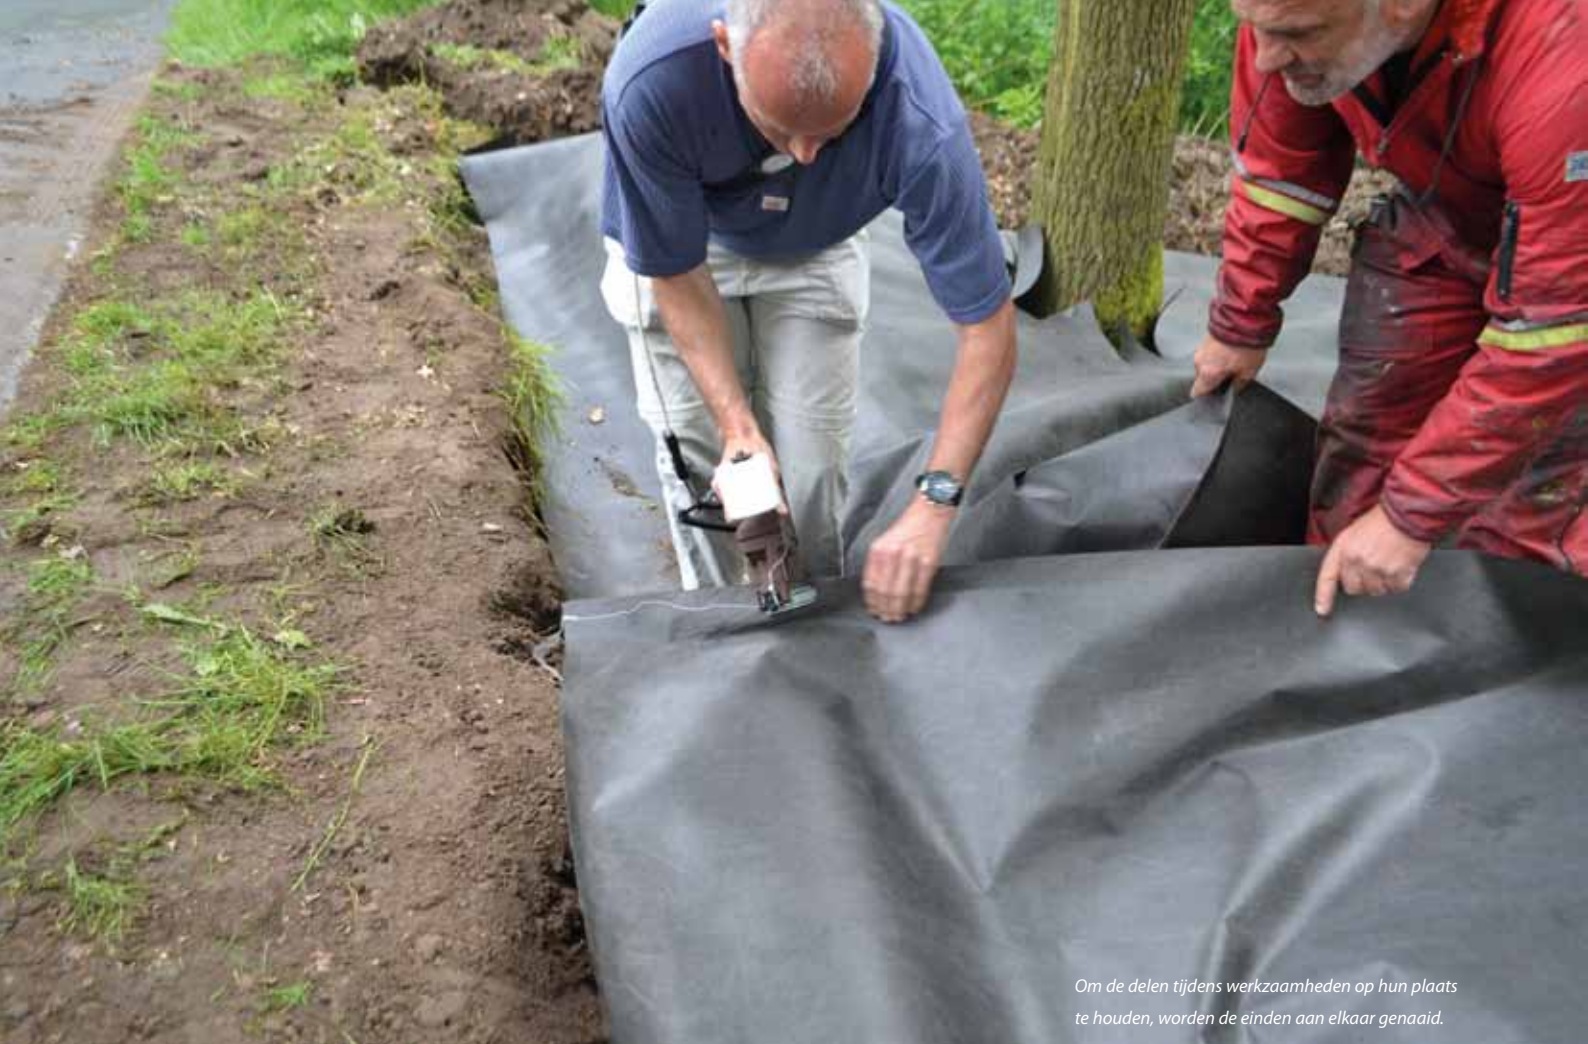
Om de delen tijdens werkzaamheden op hun plaats te houden, worden de einden aan elkaar genaaid.

Om ervoor te zorgen dat de losse delen tijdens de werkzaamheden op hun plaats blijven liggen, worden ze aan elkaar genaaid. Met kleinere repen van hetzelfde doek worden de naden vastgelijmd, met een industriële lijm die door het bedrijf Henko is aangepast aan gebruik in de natuur. De techniek is afkomstig van de aanleg van kunstgras; hiermee wordt de onderzijde van kunstgrasmatten vastge-

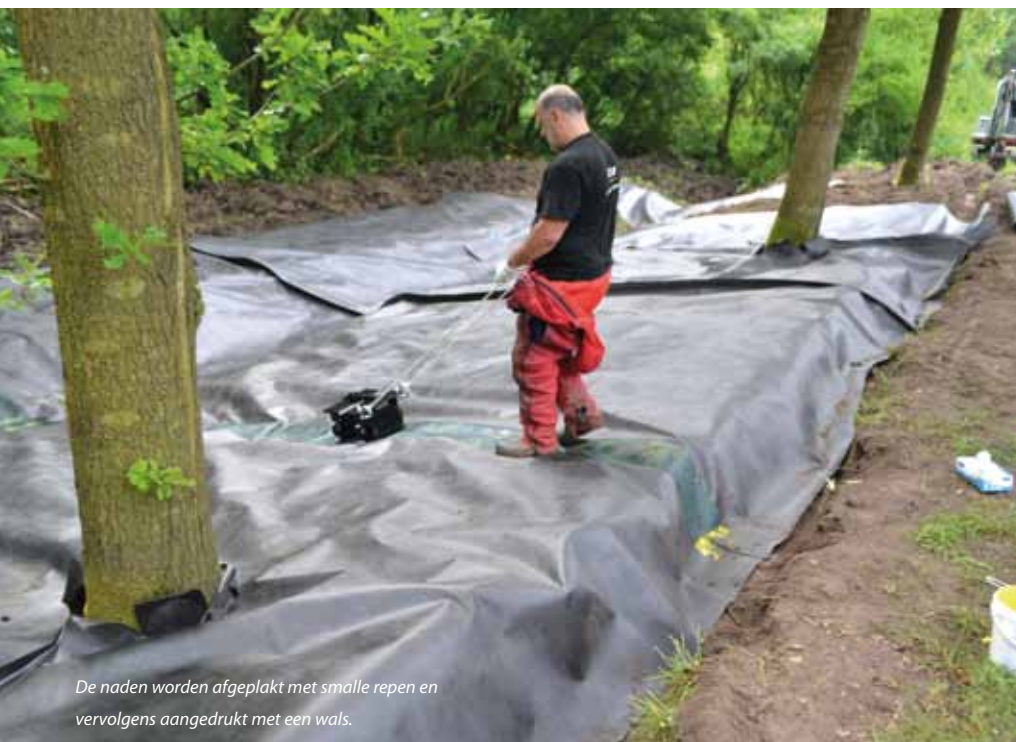
De naden worden afgeplakt met smalle repen en vervolgens aangedrukt met een wals.

lijmd om ze mooi op elkaar te laten aansluiten. In de kunstgrasbranche gebeurt dat onder de maten, dus met de lijmzijde omhoog, maar hier wordt de handeling 'gespiegeld'. Met een lijmmapparaat wordt de lijm gelijkmatig op de reep gesmeerd. De naadtoeslag wordt dan naar één zijde gevouwen en de reep wordt erop gelegd en aangedrukt met een speciale wals. De wals zorgt ervoor dat de lijm

goed doorsijpelt door de verschillende lagen van het doek, om openingen te voorkomen.

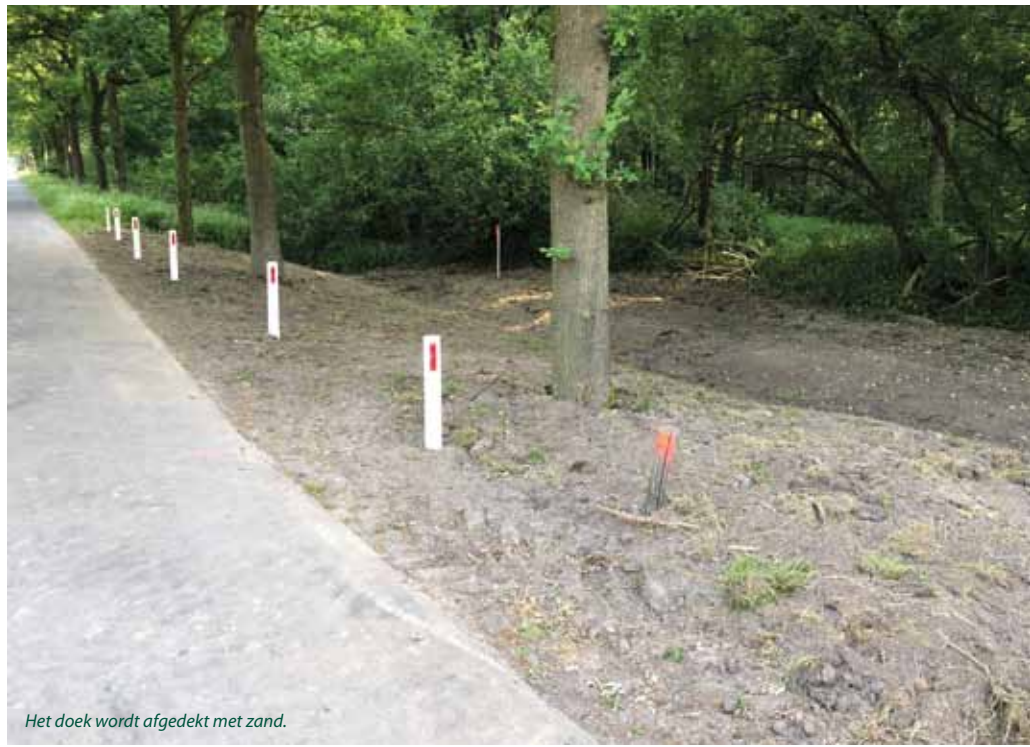
Het doek wordt afgedekt met zand.

De proef in Duitsland leverde interessante bevindingen op, bijvoorbeeld dat de laag aarde dik genoeg moet zijn om uv-straling tegen te houden en tegendruk te geven. 'Ook hebben we nieuwe verbeterde technieken ontwikkeld om de naden nog beter te maken en eenvoudiger om uit te voeren. Deze zijn een maand geleden (in april, red.) in Duitsland op een nieuw gebied van 400 m² uitgevoerd. Daarbij is ook een grote kuil gegraven waarin het doek is gelegd, om zo besmette grond te kunnen bewaren.' Het aandrukken van de naden gebeurde eerst met een handroller, maar inmiddels is daarvoor een walsje ontwikkeld, dat de contou-

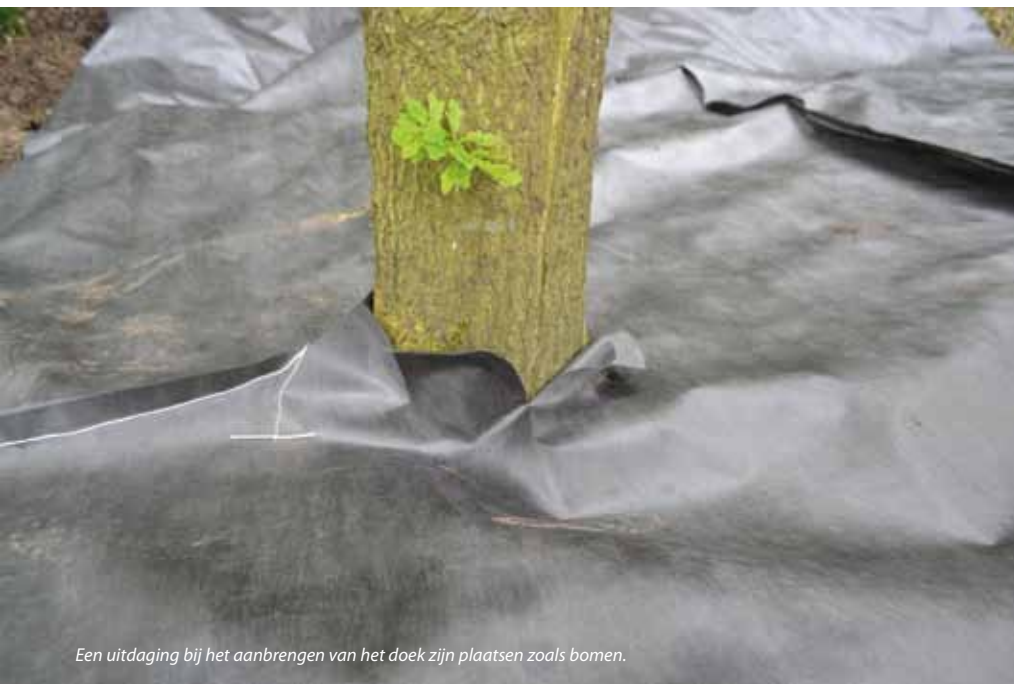
Een uitdaging bij het aanbrengen van het doek zijn plaatsen zoals bomen.

Een uitdaging bij het aanbrengen van het doek zijn bijvoorbeeld plaatsen rondom bomen, waar het lastiger is om het doek mooi 'duizendknoopdicht' te maken. Om het doek zo goed mogelijk om de boom heen te leggen, krijgt deze een soort rubberen kraag om de stam (nog niet te zien op de foto). 'Als de plant nog ergens opduikt, dan zal het op
